Boletim de informação #201708
Punho de comando do reserva 1 August 2017

Todos os equipamentos Tandem Fire

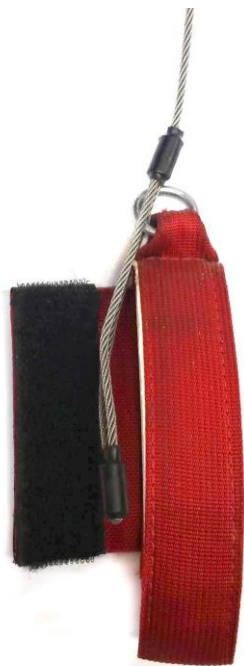
Tipo 1

- Deformação (comprimento) do backpad quando usados por muito tempo;
- Utilização do punho do reserva de tipo 1 em equipamentos que deveriam usar punho do reserva de tipo 2;
- Controle inadequado da posição do pino do reserva durante o uso.

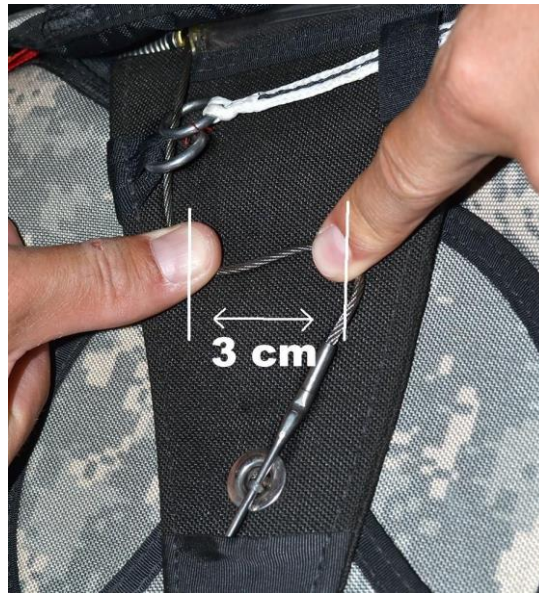
Antes do próximo salto, confirmar que a sobra do cabo do punho do reserva (cabo de aço) é suficiente como a mostrada na foto abaixo:

A dimensão mínima da sobra deve ser de 3 cm

No caso da sobra não ser suficiente, deve ser substituído o punho do acionamento do reserva, ANTES DO PRÓXIMO SALTO. Para substituir o punho, entre em contato com o fabricante no e-mail info@sws.aero
