Boletim de informação #201708
Punho de comando do reserva 1 August 2017

Todos os equipamentos Tandem Fire

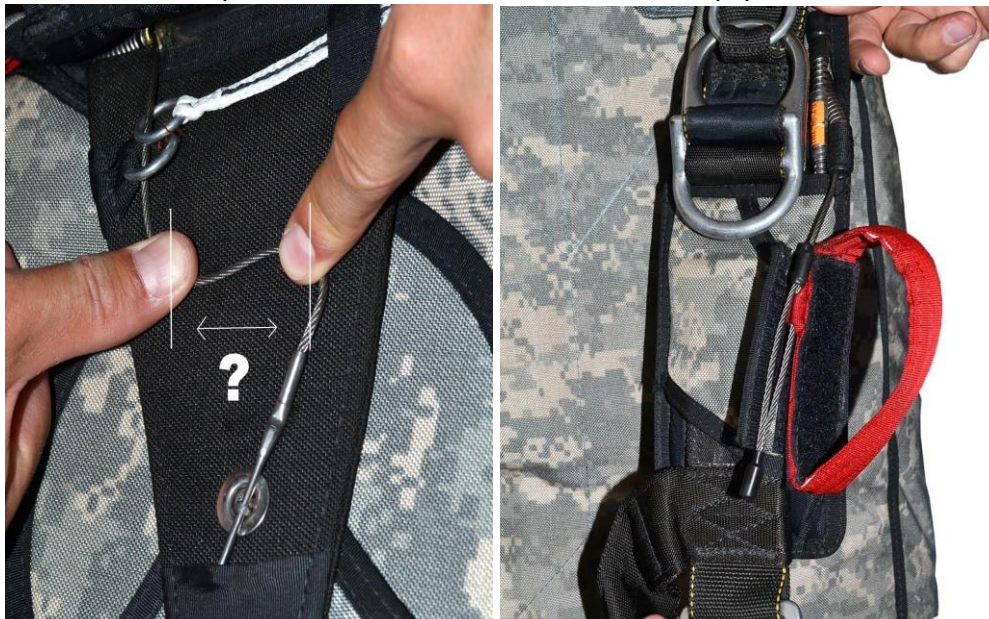
Se você achar difícil definir a medida requerida da sobra do cabo do punho do reserva, envie ao fabricante fotos da sobra e do punho do reserva instalado em seu equipamento tandem.
